# Mission d'évaluation des vulnérabilités et de la dégradation de l'environnement à Bushushu

## B. OBSERVATION SUR TERRAIN

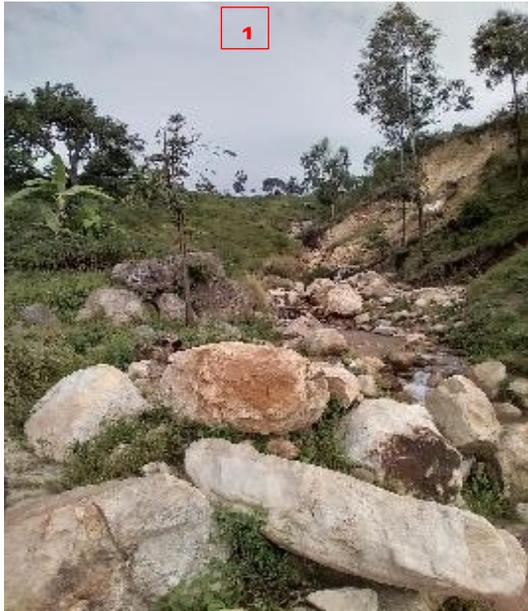
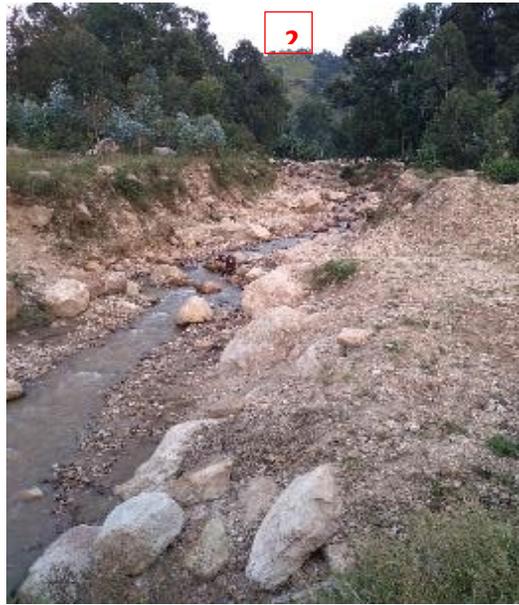
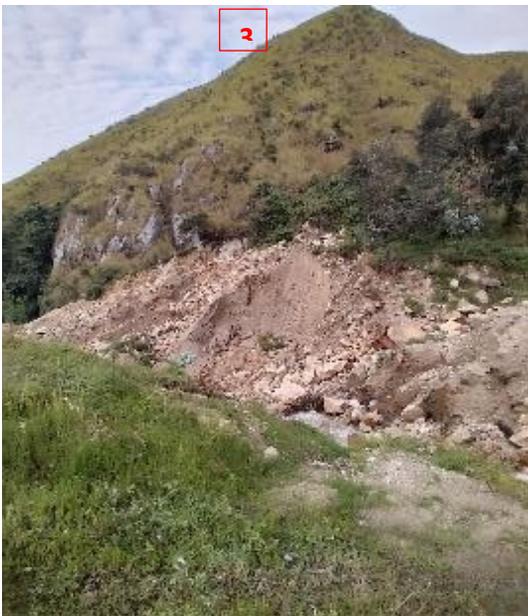
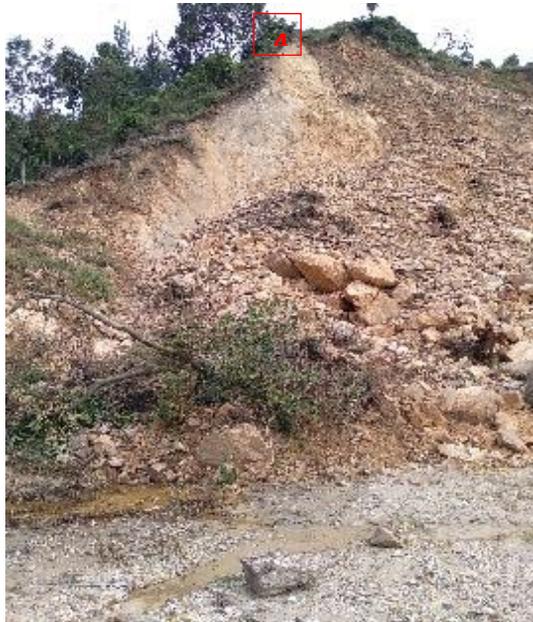
Lors de la visite de terrain le long de certains cours d'eau ; il a été constaté les menaces réelles auxquelles sont exposées les habitants. Les lits et les berges de cours d'eau sont occupés par des grosses pierres qui doivent trouver une destination finale vers les bas-fonds (littoral) avec tous les risques de détruire tout sur leurs passages.

Affleurement des pierres bouchant les lits des rivières (1&2) ; Arbres déracinés ou déplacés dans les lits des rivières (1) ; Land slides (3, 4 &5) ; Elargissement des lits des rivières diminuant la superficie des champs (6), Grosses pierres bouchant les lits, ponts et passages sous routes (7&8).

- Faire le plaidoyer aux près des autorités afin d'interdire et décourager le déboisement
- Agrandir les lits des rivières,
- Plantation des fausses cannes et des bambous tout au long des rivières aux moins à 4mètres de large
- Plantations des arbres dans les hauts plateaux et dans les bas-fonds
- Former les agriculteurs sur les bonnes pratiques agricoles
